## Ökad tillgänglighet ger minskade kostnader

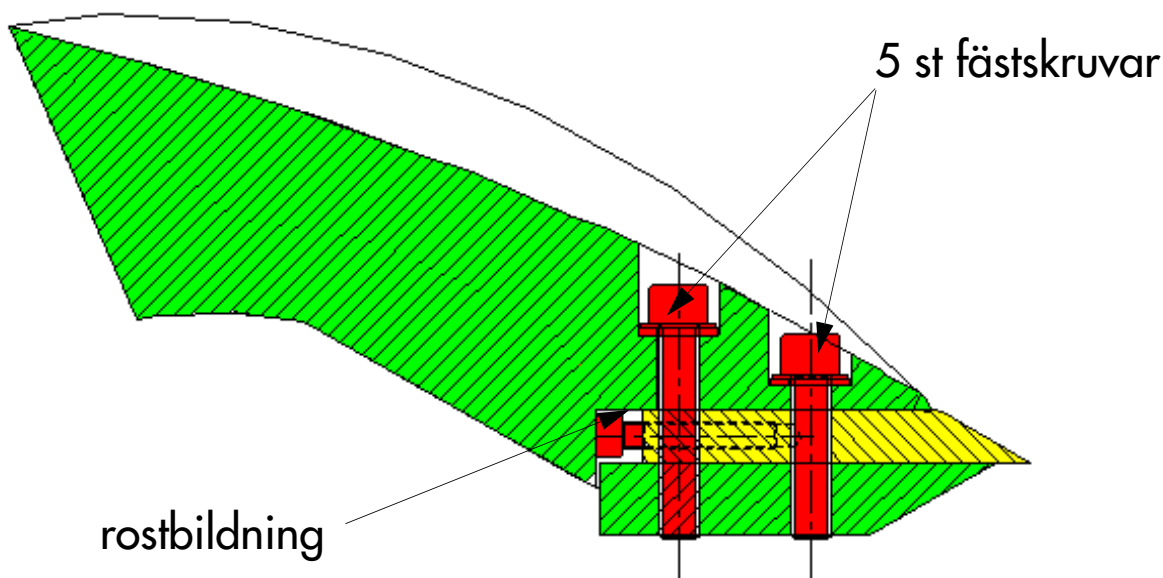
**Det har framkommit vid besiktningar av reducerhuvudena att det bildas rost på knivsätena för huggknivarna.**

Denna rostbildning utgör en förhöjning så att ett glapp mellan kniv och anliggningsyta kan uppstå vid byte mellan knivar med olika nedslipningsgrad eller vid byte till nya knivar. Detta kan leda till skador på reducerhuvudena vilket kan orsaka att fästningskruvarna går av och huggstålen lossnar.

För att motverka detta är det viktigt att **knivsätena** i reducerhuvudena **rengöres** med jämna mellanrum, lämpligtvis som förebyggande underhåll **en gång i månaden**. Efter rengöring och knivbyte ska anliggningsytorna behandlas med tunnflytande och torrt rostskyddsmedel, t ex 5-56.

**Fästningskruvarna och brickorna ska också bytas var 6:e månad vid 1-skift**, för att garantera hållfastheten.

I och med dessa upptäckter så har vi för att öka säkerheten infört två extra fästskruvar på nya reducerhuvuden. Dessa skruvar sitter bakom de nuvarande för att ge en stabilare fästning av kniven. För att ytterligare säkerställa en bra fästning av knivarna är det mycket viktigt att **inte slipa bort mer än 25 mm**, eftersom risken då ökar att få skador på reducerhuvudet och att knivarna lossnar.
